Artur Wójcicki<sup>1</sup>, Kazimierz Sokołowski<sup>2</sup>

## NAPRAWA ŻELBETOWYCH PŁYT BALKONOWYCH W BUDYNKACH WIELORODZINNYCH

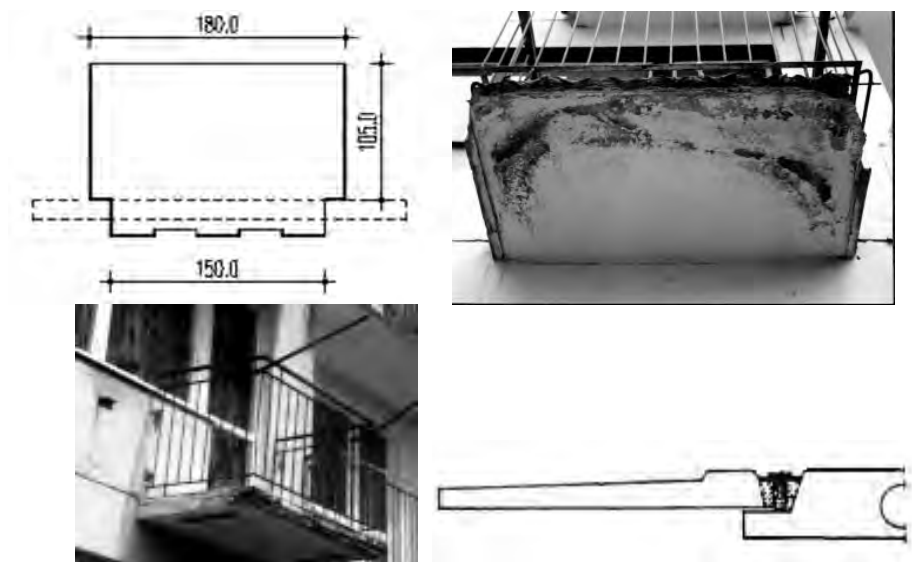
Rys. 1. Szkic rzutu i przekroju oraz widok balkonu wspornikowego systemu W-70 [opracowanie własne]

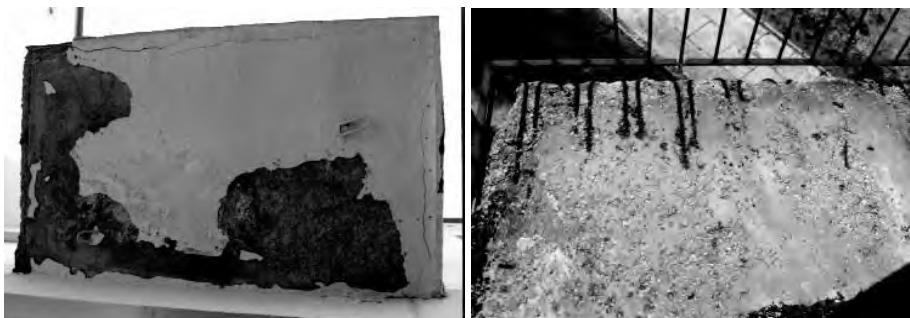
Układ konstrukcyjny omawianych płyt balkonowych budynku wzniesionego w systemie W-70 pokazany na rysunku 1 porównano z istniejącą dokumentacją przedmiotowego budynku, a także zweryfikowano jego zgodność z danymi zawartymi w katalogu elementów typowych systemu W-70. Stwierdzono wspornikowy układ żelbetowych płyt balkonowych. Warstwy izolacyjne i wykończeniowe oraz obróbki znajdowały się w bardzo różnym stanie z ich brakiem włącznie (rys. 1 i 3).

Rys. 3. Przykład stanu płyt żelbetowych (widok od dołu i od góry) [fot. autora]

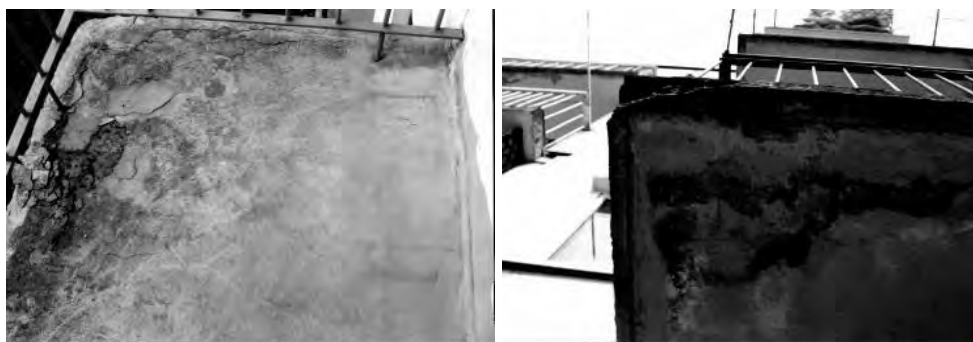
Przeprowadzono dokładne oględziny i badania konstrukcji (rys. 1, 3, 4) grupy ocenianych elementów, które wykazały występowanie na ich części ubytków, spękań i rys o szerokości i zasięgu znacznie przekraczającym (kilka płyt) wielkości akceptowalne. W 4 przypadkach (numery el.: 6, 9, 12 i 27) stan określono na bardzo zły. Zasięg stwierdzonych ubytków i rozwarstwień betonu był w części tych płyt bardzo znaczny z odkrytym zbrojeniem głównym włącznie. Pozostałe płyty miały mniejsze lub większe ubytki i odspojenia betonu głównie na obwodzie. Przyczyn takiego stanu można było upatrywać w kilku czynnikach: długotrwały wpływ szkodliwych czynników atmosferycznych (woda, mróz), całkowity brak odpowiedniego zabezpieczenia (obróbki blacharskie, pokrycie, izolacja), beton niższej klasy, niż założono w projekcie, wadliwa mieszanka betonowa, zastosowane kruszywo wapienne.

Rys. 4. Przykłady ubytków stwierdzonych na obwodach płyt [fot. autora]

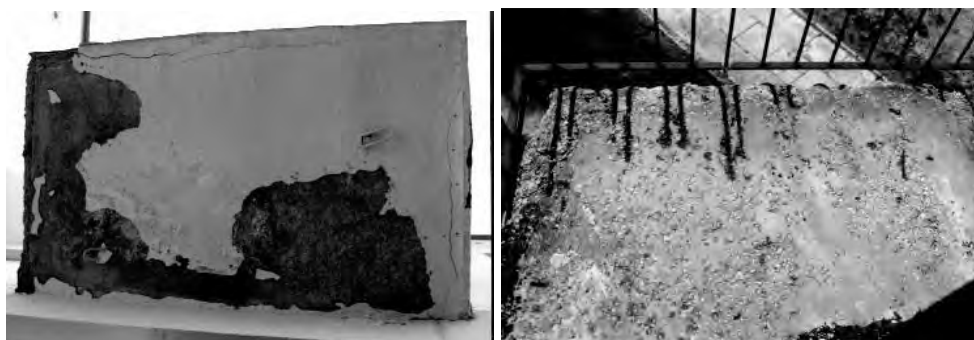
strukcji. W przypadku płyty nr 51 brak było bezpośredniego dostępu od spodu. Beton poniżej wymogów na znacznej powierzchni stwierdzono w płytach nr 6, 9, 12 i 27. Na powierzchni średnio około 50% każdej z tych płyt struktura betonu uległa znacznej destrukcji - rozwarstwienia. Wystarczająca jakość i wytrzymałość betonu zachowana była jedynie w obszarach zamocowań, co jeszcze umożliwiło bieżącą eksploatację konstrukcji. Konstrukcja części płyt, zwykle odpowiednio zabezpieczonych (nr 21 i 42), nie budziła zastrzeżeń. Beton pozostałych płyt był uszkodzony lokalnie na małych obszarach. Jednakże dalsze użytkowanie w takim stanie powoduje przyspieszenie degradacji konstrukcji i nie powinno być kontynuowane mimo braku bezpośredniego zagrożenia awarią.

Rys. 5. Przykład stanu płyt żelbetowych (widok od dołu i od góry)  
[fot. autora]

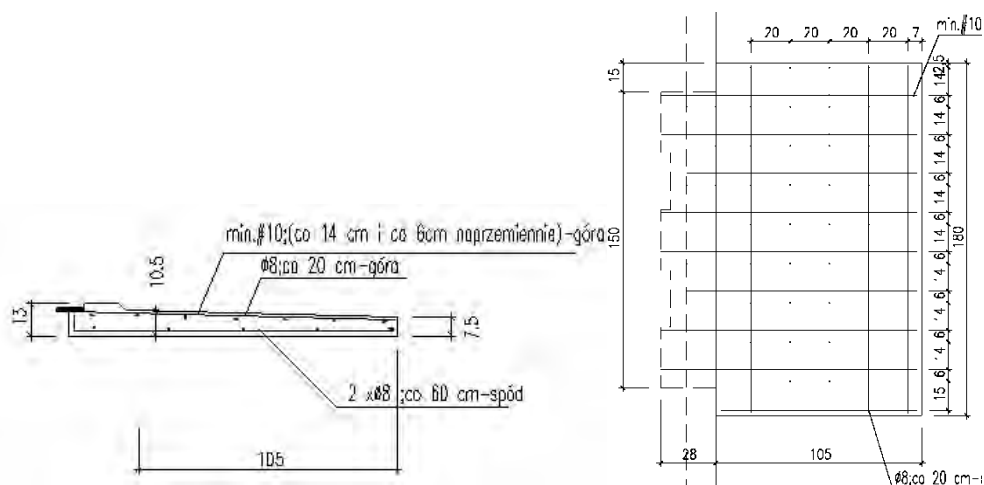
Porównanie układu zbrojenia do założeń projektu wykazało jego właściwy układ (rys. 6). Wyniki badań położenia i średnicy zastosowanego zbrojenia głównego potwierdziły obecność spodziewanej (analiza dokumentacji i danych katalogowych) ilości zbrojenia głównego. Wbudowano górne zbrojenie w ilości 18 szt. prętów żebrowanych o średnicy minimum 10 mm w każdej z badanych płyt. Wykonano odkrywki kontrolne oraz ustalano położenie prętów metodami nieniszczącymi. Średnicę prętów mierzono z dokładnością 0,1 mm i wynosiły one od 15 do 16 mm. Pomiary wykonano także w miejscach, gdzie brak było otuliny (rys. 5). Wbudowana stal była stalą żebrowaną. Na podstawie układu żebrowania (utrudniona przez korozję) zidentyfikowano stal jako 18G2. Ze względu na stwierdzone relatywnie małe ubytki korozyjne w rejonach największego wyężenia do obliczeń przyjęto średnicę 10 mm.

Pręty, ze względu na sposób kotwienia prefabrykatu, rozmieszczono parami (dwa pręty w parze rozstawione w odstępnie ~5 cm). Rozstawy par prętów wynoszą w osiach od 16,5 do 17,5 cm. Dwa skrajne pręty nie zostały zakotwione w utwierdzeniu, w związku z tym do obliczania nośności wzięto pod uwagę 16 sztuk prętów z 18 stwierdzonych.

Rys. 6. Stwierdzony układ zbrojenia płyt balkonowych (przekrój, rzut) [opracowanie własne]

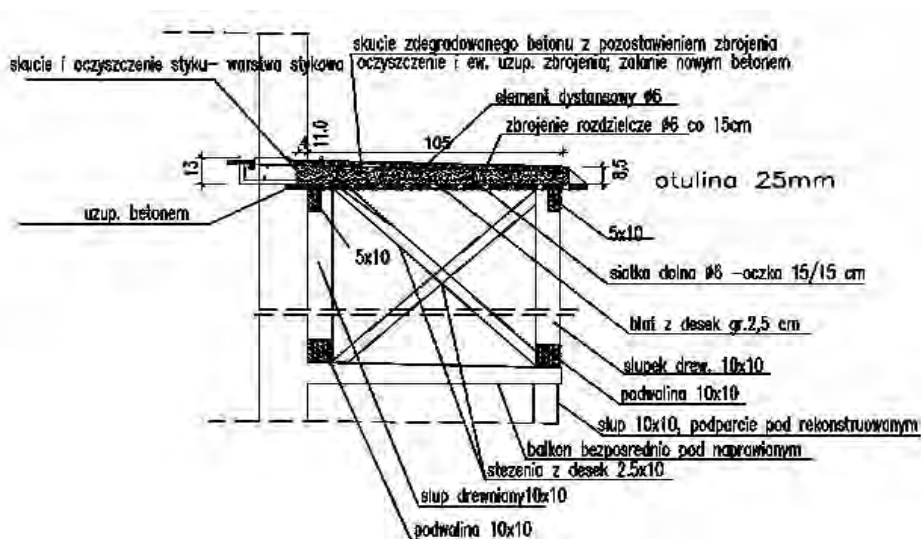
Rys. 7. Schemat zrealizowanej naprawy płyty balkonowej [opracowanie własne]

Przed przystąpieniem do robót zasadniczych należało wykonać szalunek (rys. 7) oraz podstemplowanie od dołu balkonu płyty szalunkowej opartej na 4

drewnianych słupach 10 x 10 cm opartych kolejno na 2 położonych bezpośrednio pod remontowaną konstrukcją balkonach. Słupy należało dodatkowo stężyć w dwóch kierunkach.

1. Po wykonaniu szalunku zabezpieczającego skuto beton (na wskazanym obszarze, rys. 7) i wykonano bruzdę w miejscu oparcia na ścianie na głębokość około 4 cm tak, aby nie naruszyć istniejącego zbrojenia oraz zakotwienia w stropie. Oczyszczono bruzdę i przygotowano styk, stosując warstwy szcpepe.
2. Po usunięciu gruzu oczyszczono zbrojenie z rdzy oraz resztek betonu.
3. Wyrównano rozstaw prętów do wymaganego i uzupełniono pręty rozdzielcze oraz wykonano dodatkowo dolną siatkę z prętów średnicy 6 mm o oczku 15/15 cm. Zastosowano dodatkowe wkładki dystansowe z pręta o średnicy 6 mm w ilości 4 szt. na balkon.
5. Wykonano betonowanie. Przewidziano nieznaczną zmianę grubości płyty w stosunku do pierwotnej - na krawędzi zewnętrznej u szczytu grubość zwiększono do 8,5 cm, a na styku ze ścianą do 11 cm.

Po uzyskaniu odpowiedniej nośności i demontażu szalunków zalecono, ze względu na fakt, iż katastrofalny stan konstrukcji był spowodowany w dużej mierze brakiem zabezpieczenia przed czynnikami atmosferycznymi, wykonanie od góry odpowiedniej warstwy izolacyjnej oraz obróbek blacharskich.
