Antonina Żaba¹, Michał Marchacz²

BADANIA AKUSTYCZNE WNĘTRZA ZABYTKOWEGO KOŚCIOŁA WNIEBOWZIECIA NAJŚWIĘTSZEJ MARYI PANNY W GLIWICACH

Acoustic investigations of the Assumption Blessed Virgin Mary church's in Gliwice

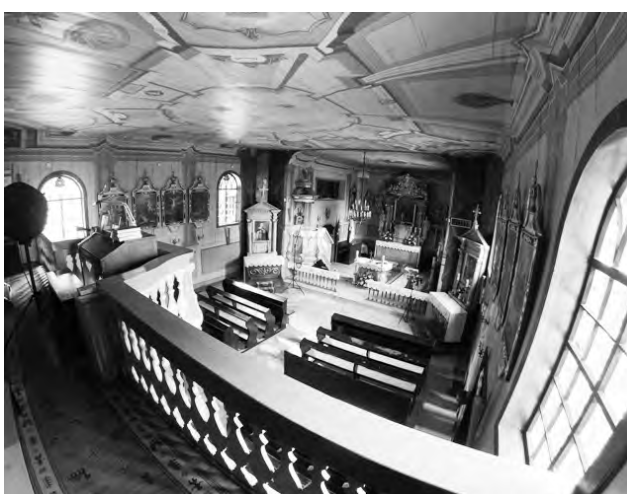
Widok nawy i prezbiterium
z chóru (fot. M. Marchacz)

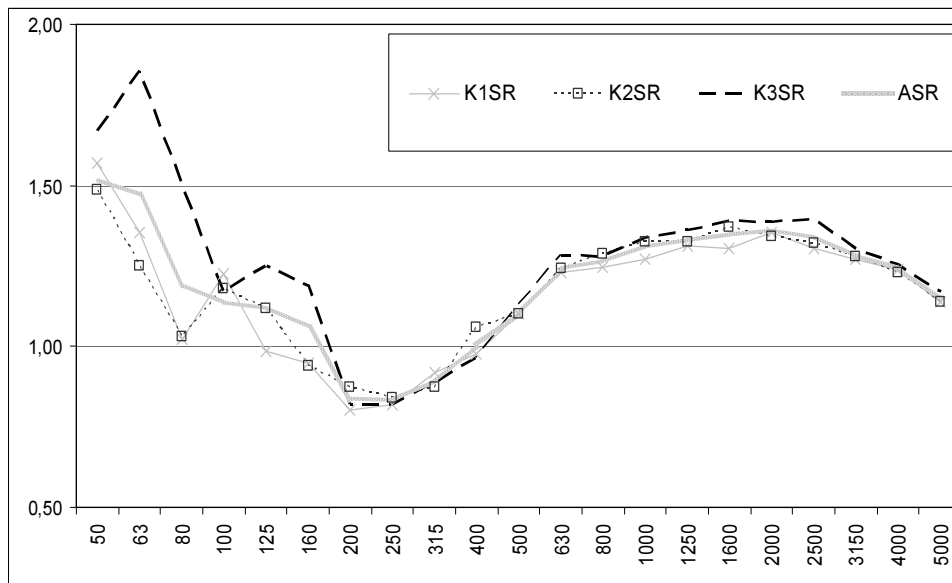
Rys. 4. Wartości uśrednione czasów pogłosu w funkcji częstotliwości dla kolejnych ustawień kuli głośnikowej (odpowiednio K1SR, K2SR, K3SR) oraz uśrednione dla wszystkich punktów pomiarowych (ASR)
