Andrzej Kysiak, Katarzyna Regulska

METODY USUWANIA WAD TECHNOLOGICZNYCH WARSTWOWYCH ŚCIAN ZEWNĘTRZNYCH PODCZAS TERMOMODERNIZACJI BUDYNKÓW WIELKOPŁYTO- WYCH

The repair methods of technological defects of external layered cavity walls during thermo modernization in pre-fabricated buildings

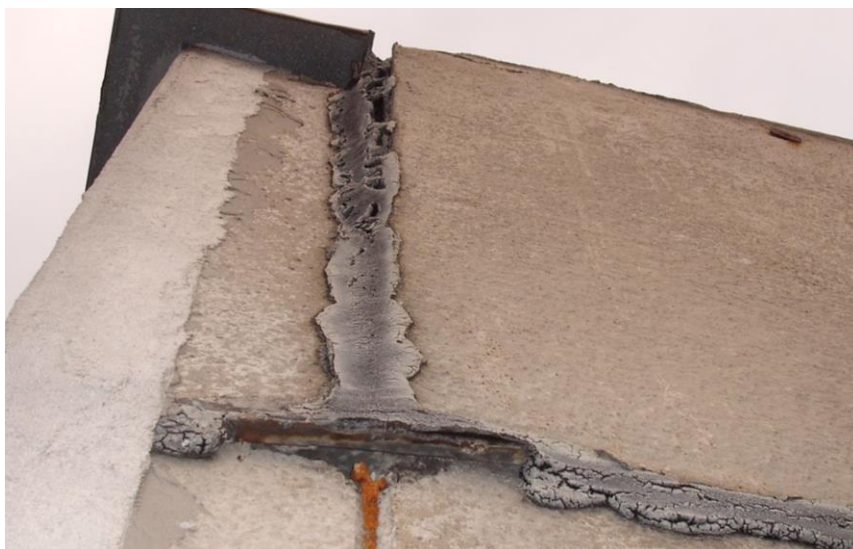
Rys. 2. Wychylenie prefabrykatu ściennego w rejonie górnego naroża budynku (fot. własna)

Pęknięcia i wykruszenia warstwy fakturowej powodujące nieszczelność i zawilgocenie wewnętrznych warstw ściany są również szczególnie niebezpieczne z uwagi na postępującą korozję wieszaków (łączników) płyt zewnętrznych. W przypadku niekorzystnego działania wiatru, np. ssania, w narożach i szczycie budynku występuje zjawisko odrywania się warstwy fakturowej od warstwy nośnej (rys. 2).

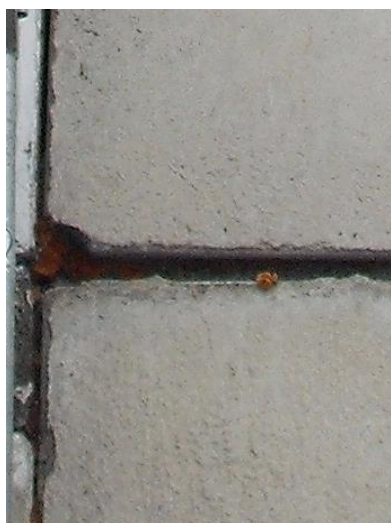
Rys. 5. Brak bariery przeciwdeszczowej
pomiędzy płytami ściennymi

Nieprawidłowa konfiguracja złączy poziomych polega głównie na zaniku progów, co umożliwia bezpośrednie dotarcie wody do wnętrza przegrody (rys. 4, 5).
