## Błędy wykonawcze w izolacjach przeciwwodnych - wybrane przykłady

Artykuł podejmuje tematykę związaną z hydroizolacją obiektów budowlanych. Na wstępie wyjaśniono podstawowe różnice pomiędzy izolacją przeciwwilgociową a przeciwwodną oraz wskazano zakres ich stosowania. Przygotowano diagram związany z głównymi przyczynami usterek w izolacjach przeciwwodnych. Następnie podano wybrane przykłady błędów wykonawczych wraz z opisem przyczyny ich powstania oraz fotografiami przedstawiającymi skutki błędnie wykonanych izolacji. Zaprezentowane przykłady są bezpośrednio związane z doświadczeniem zawodowym autora. Wskazano również błędy wykonawcze, zamieszczając tabelę rozwiązań minimalizujących ich powstawanie. Wnioski podsumowują zakres opracowania, zwracając szczególną uwagę na koszty powstałych usterek.

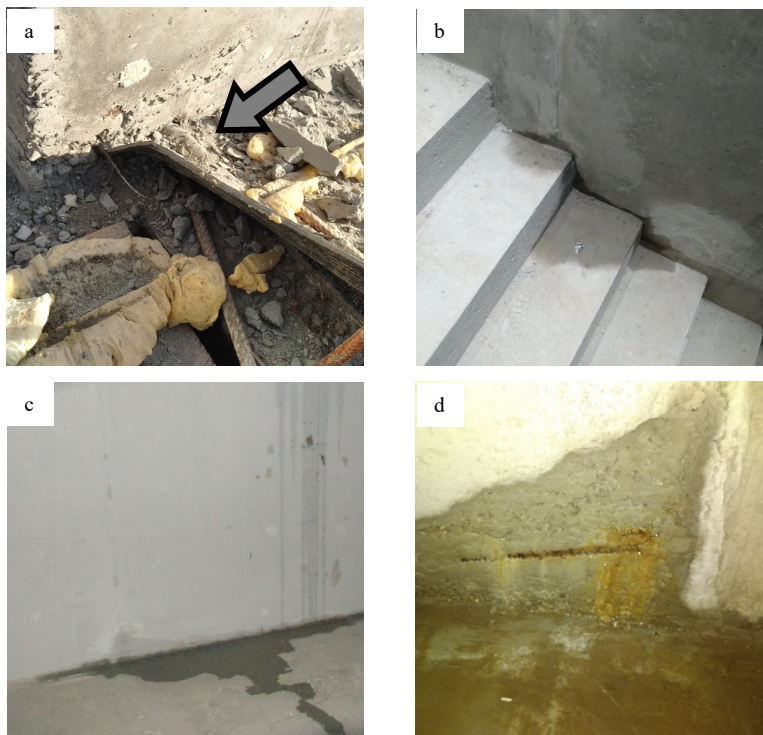
Niewłaściwe zabezpieczenie styku (przerwy roboczej) pomiędzy płytą fundamentową i ścianą jest jednym z najczęstszych błędów wykonawczych. Prawidłowe prace polegają na ułożeniu w warstwie styku elementów taśmy (gumowej, stalowej lub bentonitowej), która blokuje przepływ wody do wnętrza. Niestety, nawet prawidłowy montaż uszczelnienia może ulec zniszczeniu, co skutkuje powstaniem usterki (rys. 2). Poprawnie zamontowana taśma uległa zniszczeniu przez błędy na dalszym etapie budowy. Inne możliwe powody powstania zacieku to np. znacznie zanieczyszczony styk między elementami, uszkodzenie mechaniczne taśmy,

Rys. 2. a) Taśma ASI200 zabezpieczająca styk zagnieciona przez źle ustawiony szalunek; b), c) przeciek na styku elementów (przyczyna nieustalona); d) przeciek z powodu źle zawibrowanej mieszanki [5]

niedowibrowania elementów w obrębie taśmy. Naprawa w przypadku powstania tego rodzaju przecieku wiąże się zazwyczaj z wykonaniem iniekcji.

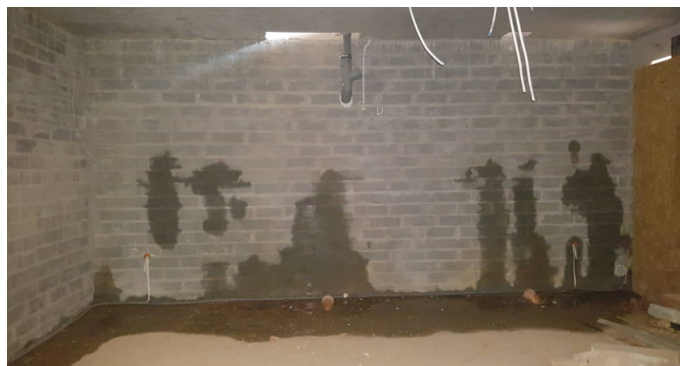
Izolacja powłokowa z materiałów bitumicznych układana jest bezpośrednio na ścianie fundamentowej. Ma ona ogromne znaczenie zwłaszcza przy elementach murowanych. Na rysunku 3 przedstawiono przykład wykonania błędnej powłoki hydroizolacji - zastosowano materiał do izolacji przeciwwilgociowej.

Rys. 3. Liczne przecieki na wewnętrznej stronie ściany przy błędnie wykonanej izolacji powłokowej [5]

W tym przypadku liczba i natężenie zacieków powodowały, że niemożliwe byłoby ich usunięcie od strony wewnętrznej. Naprawa usterki wiązała się z odkopaniem budynku, wyczyszczeniem starej warstwy i wykonaniem nowej powłoki z materiału hybrydowego (rys. 4).

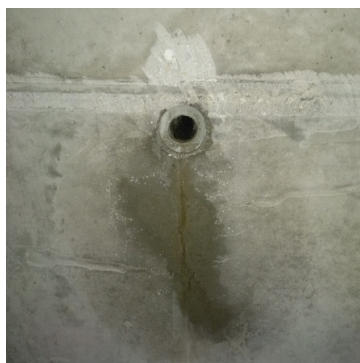
Przy wykonywaniu hydroizolacji powłokowej w elementach żelbetowych należy zwrócić uwagę na otwory po ściągach. Błędnie zabezpieczone otwory z łatwością przepuszczają wodę do wnętrza elementu. Bardzo częstym zjawiskiem jest wypełnienie rurek zwykłą zaprawą lub materiałem bitumicznym, który ulega skurczowi. Jeśli elementy nie posiadają systemowych zamknięć, powinny być uszczelniane za pomocą np. koreczków betonowych wklejanych na żywicę. Przykład błędnego zabezpieczenia rurki dystansowej do szalunków przedstawiono na rysunku 5. Wspomniana usterka jest na szczęście dosyć łatwa do usunięcia od wewnętrznej strony przegrody i poza chwilowymi zaciekami nie powoduje dalszych konsekwencji.

Rys. 5. Błędnie zabezpieczony element po ściągu szalunkowym; ciemne przebarwienia to miejsce zacieku [5]
